Vorbemerkung

Die Begehung der Sportstätten und Sportgelegenheiten in der Gemeinde Kranenburg wurde im Dezember 2008 resp. im April 2009 (Sportgelegenheiten) durchgeführt. Es wurden zusätzlich drei Bolzplätze in das SportRaumRegister (SRR) aufgenommen.

Inhaltsverzeichnis

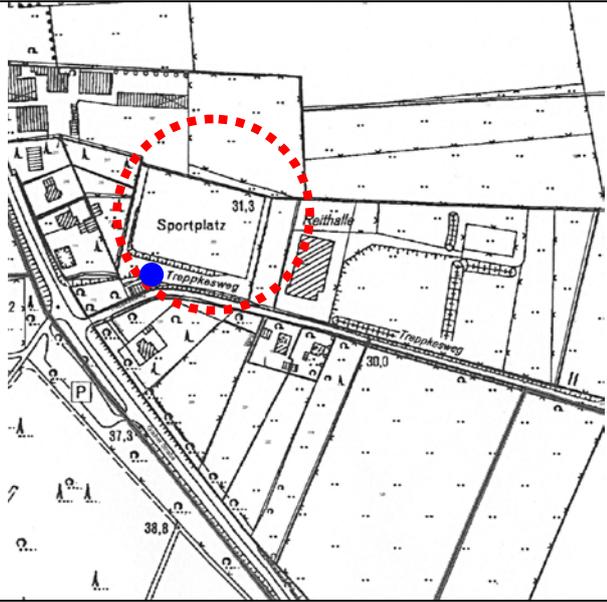
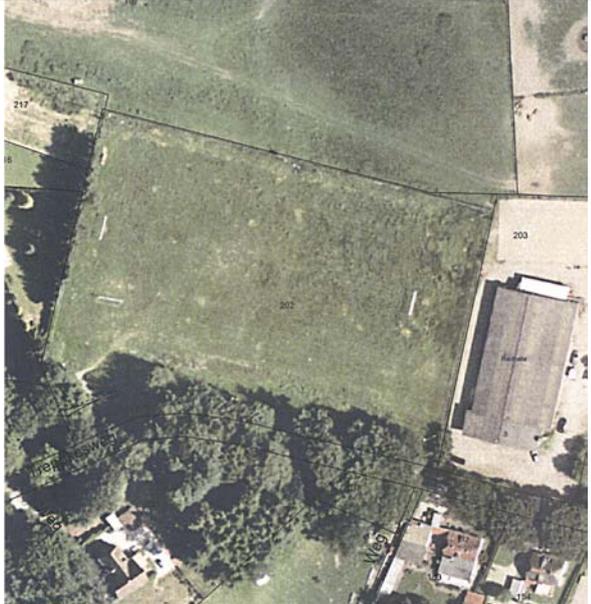
<p>Frasselt Treppkesweg Ortsteil „Frasselt“</p>

Der Platz ist in einem schlechten Zustand. Er ist uneben (Maulwurfshügel), hat Senken / Vertiefungen in der Spielfläche und ist daher nur schwer bespielbar.

Das Sporthaus ist in einem vergleichbar schlechten Zustand und nicht barrierefrei zugänglich.

Die Ballfangeinrichtung an der Längsseite besteht aus einem 20 m langen und 5 m hohen Maschendrahtzaun, danach folgt ein Maschendrahtzaun von 2 m Höhe und zusätzlichem Netz von 3 m Höhe.

Der Ballfangzaun ist defekt.

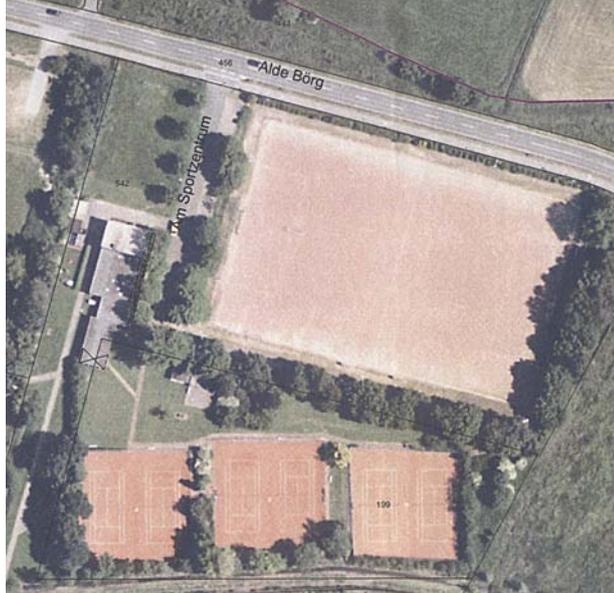
<p>Baujahr: 1978 Maß: 68 m x 105 m Typ: D – Sportplatz Belag: Tenne</p>			
<p>V1 V2</p>

<p>① Belag/Deckschicht, ② Zwischenschicht, ③ Zwischenschicht mit Tragschichtfunktion, ④ Tragschicht, ⑤ Filterschicht ⑥ Baugrund</p>		<p>Modernisierungsmaßnahmen</p> <p>Der Sanitärbereich wird saniert.</p>	<p>Ausstattung</p> <p>Beleuchtungsanlage: 6 Masten, 10 Lampen</p> <p>2 Bambinitore 2 Jugendtore 2 Wettkampftore</p> <p>Zuschauereinrichtung: 5 Stehstufen</p> <p>Ballfangeinrichtung: Maschendraht (H 6 m)</p> <p>Aufenthaltsraum: L 8,54 m, B 4 m (5,40 m), H 2,78 m</p>

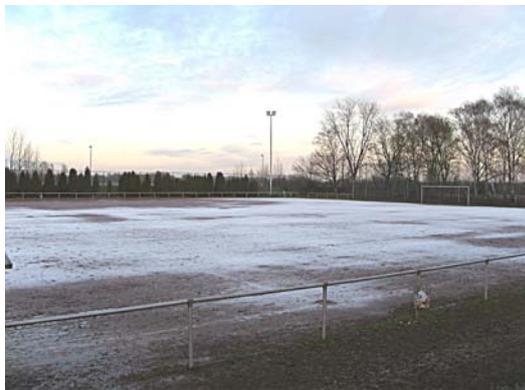
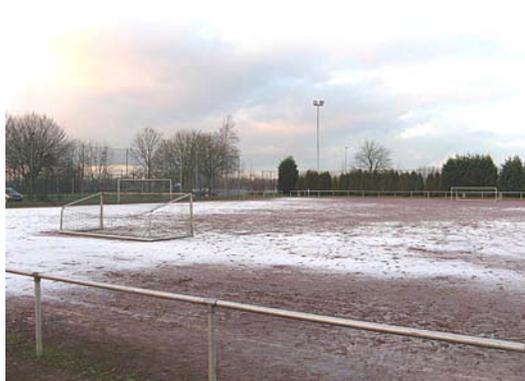
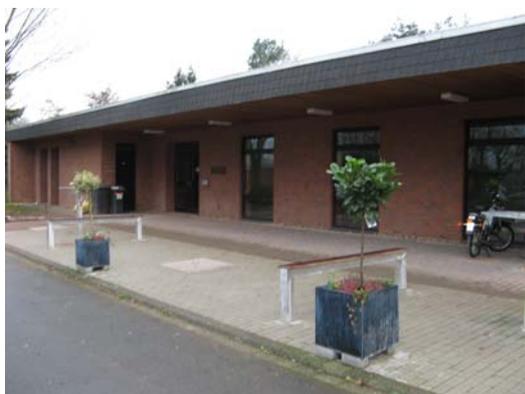
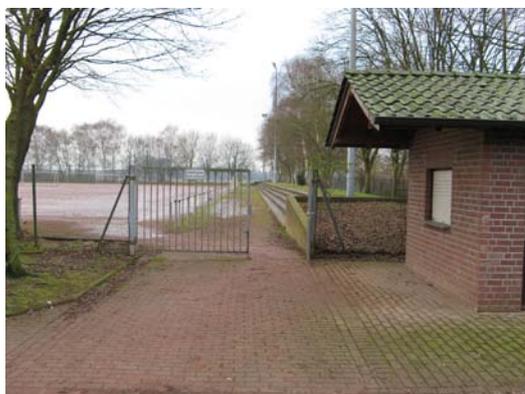
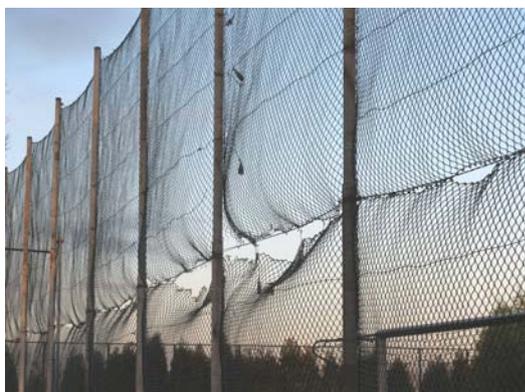
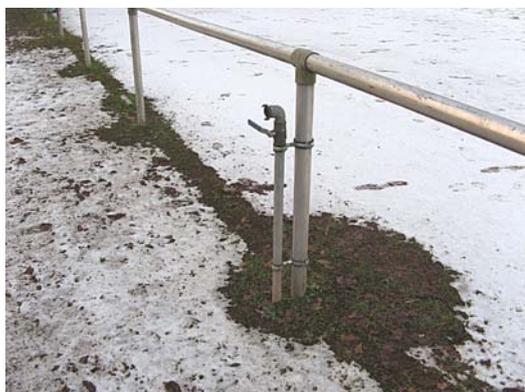
Der Maschendrahtzaun ist defekt.

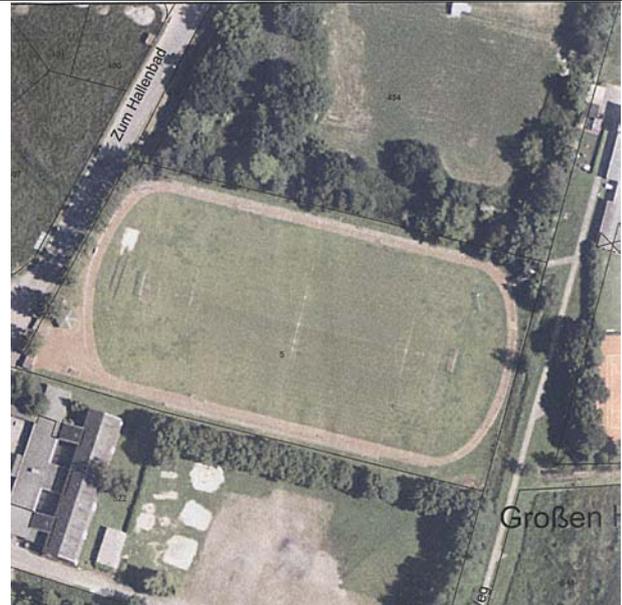
<p>① Rasendecke, ② Rasentragschicht, ③ Dränschicht</p>		
<p>Modernisierungsmaßnahmen</p>	<p style="text-align: right;">Ausstattung</p> <p>Leichtathletische Anlagen: Korbbogenrundlaufbahn 100-Meter-Laufbahn Weitsprunggrube mit 2 Anlaufbahnen (Kunststoff)</p> <p>Zuschauereinrichtung: 3 Stehstufen</p> <p>Ballfangeinrichtung Netz (H 6 m)</p>

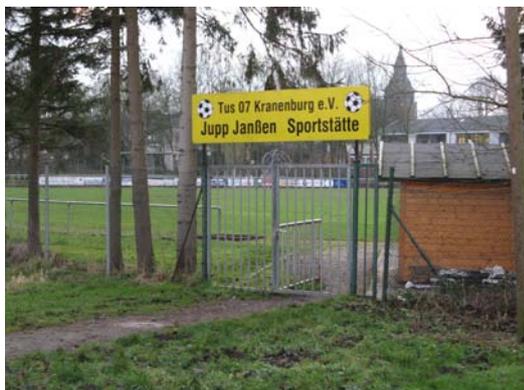
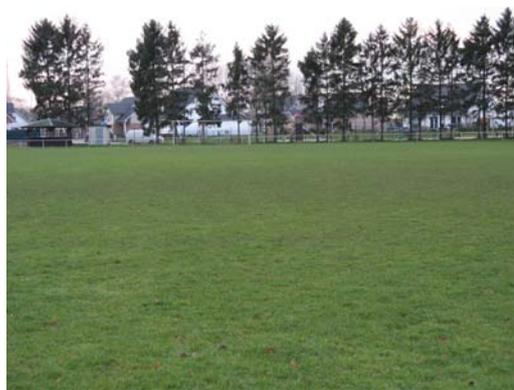
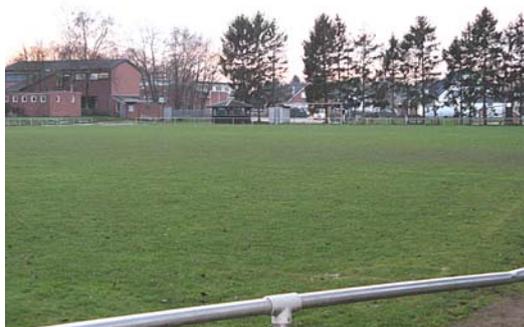
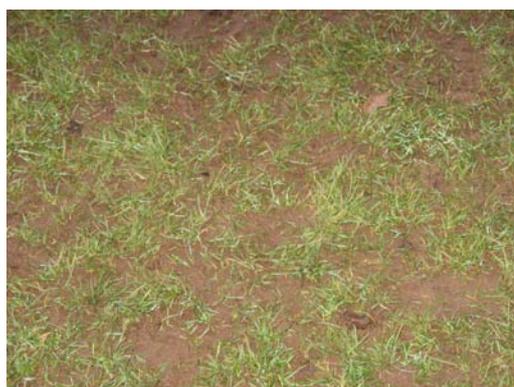
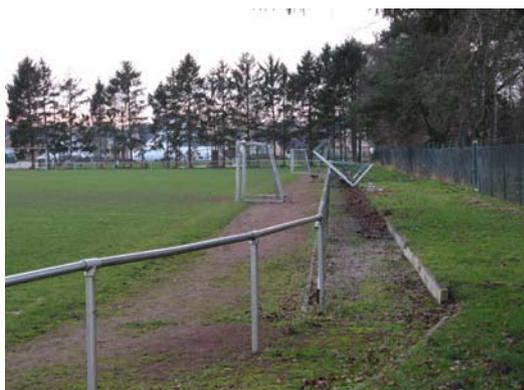
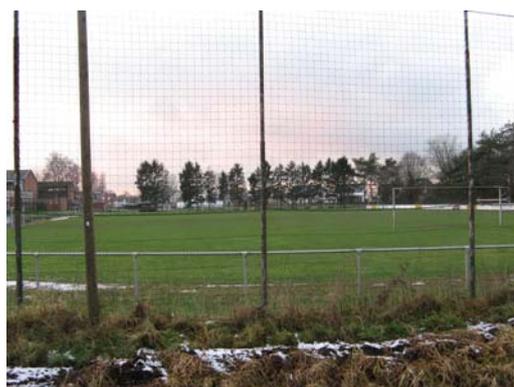
Die Korbbogenrundlaufbahn ist veraltet und nicht mehr nutzbar, da auf ihr an einigen Stellen Zuschauerbarrieren erstellt worden sind.
 Die Weitsprunganlage sollte erneuert werden.
 Der „Rasen“ auf dem Spielfeld ist durch intensive Nutzung an einzelnen Stellen stark beschädigt.

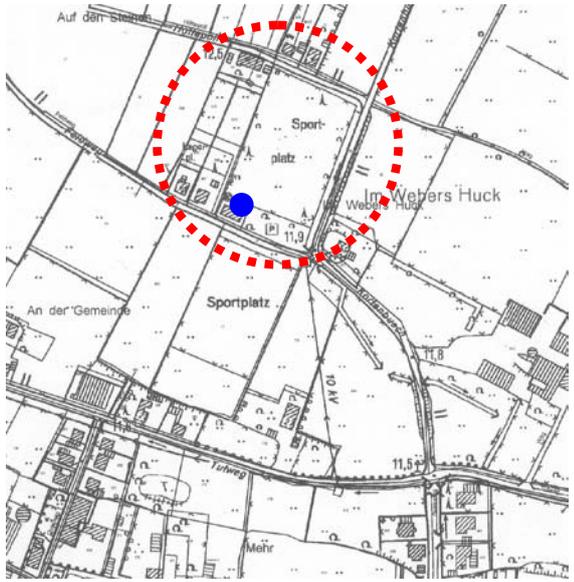
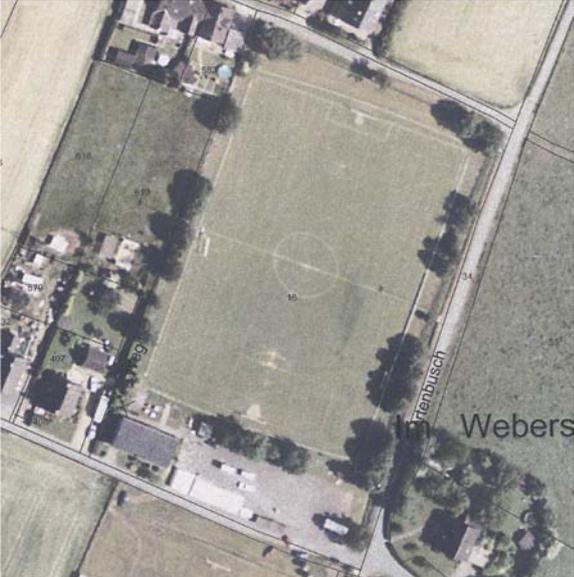
<p>Mehr Feldweg Ortsteil „Mehr“</p>

Die Werbebanden sind an zwei Stellen zu befestigen resp. zu reparieren.
Die Grasnarbe ist durch die Maulwurf Tätigkeit unterbrochen.

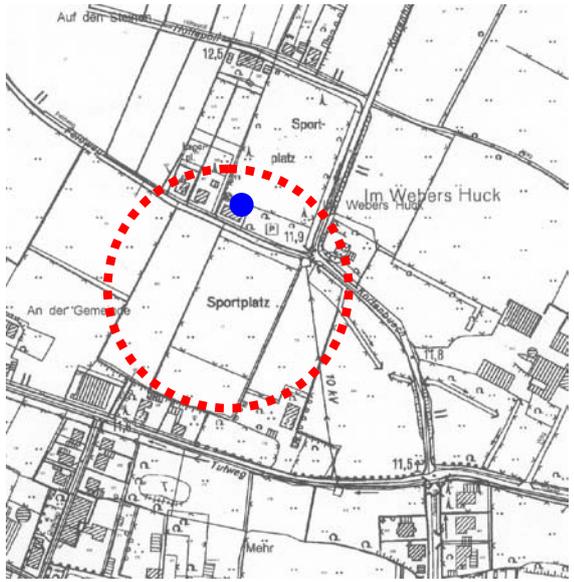
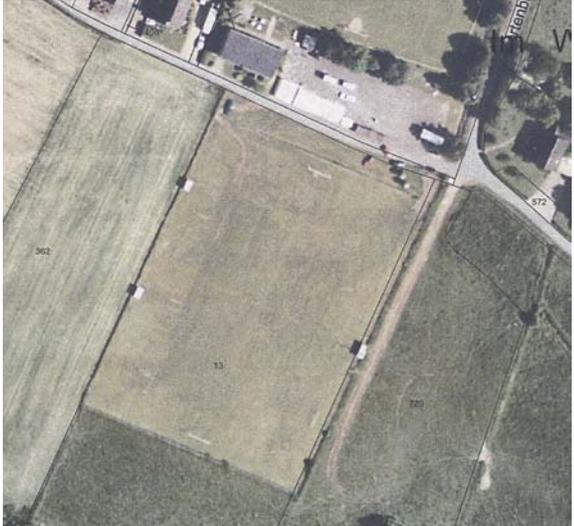
Mehr Feldweg Ortsteil „Mehr“

Es gibt Probleme mit Karnickeln und Maulwürfen.
An den Netzen der Ballfangeinrichtung fehlen die Bodenstangen.

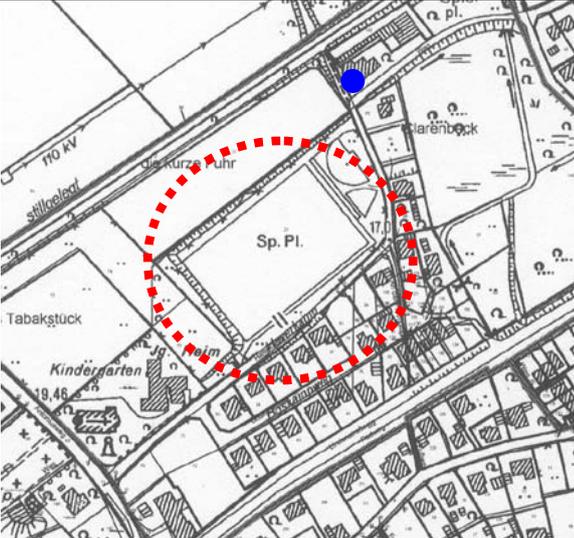
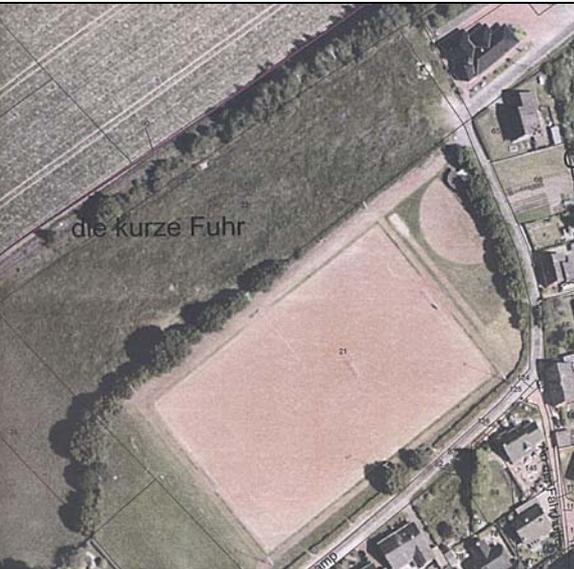
<p>Johann Boskamp Sportstätte Haferkamp Ortsteil „Nütterden“</p>

Der Platz macht einen ungepflegten Eindruck. Die Drainage arbeitet nicht mehr einwandfrei, insbesondere an den Seitenstreifen.

Die leichtathletischen Anlagen im nordöstlichen Teil des Platzes sind nicht mehr erkennbar, da Gras und Erdreich die Hochsprung- und Weitsprunganlagen abdecken.

Bei einer derart nahen Wohnbebauung sollte eine Ballfangeinrichtung installiert werden.

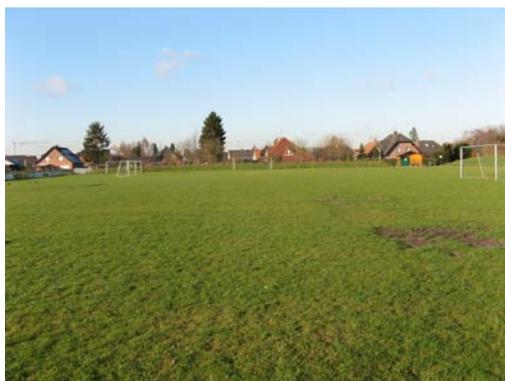
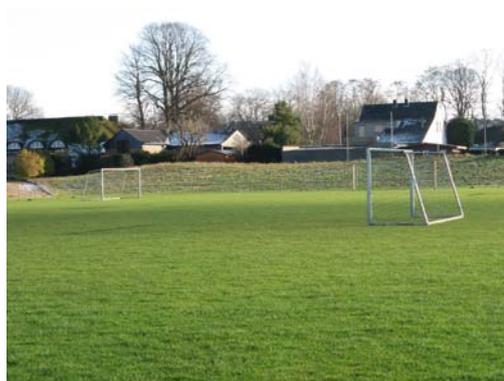
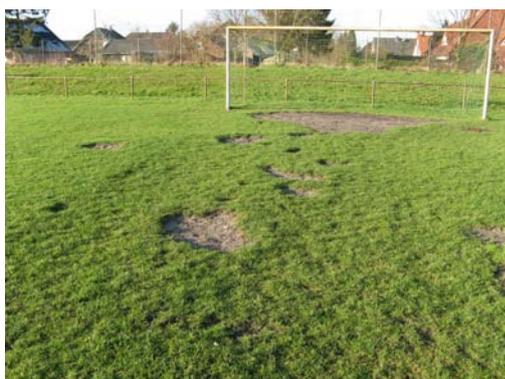
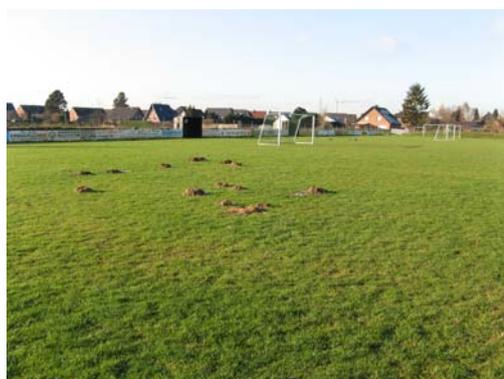
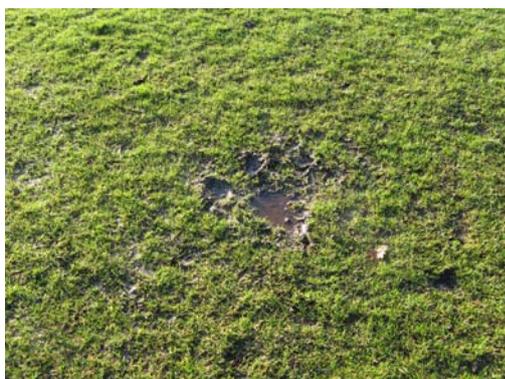
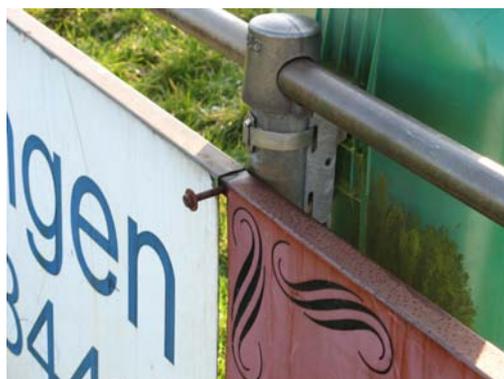
Das Regenwasser steht auf dem Spielfeld.
 Es müssen die Toiletten in der daneben liegenden Schule genutzt werden. Die Umkleidemöglichkeiten können entweder in der Schule oder im Sporthaus am Sportplatz Johann Boskamp genutzt werden. Demzufolge müssen auch die Kinder und Jugendlichen die Kreuzung an der B 9 innerhalb der Ortschaft Nütterden queren, um von einer Sportplatzanlage zur anderen zu gelangen.
 Die Grasnarbe ist teilweise stark beschädigt. Die Sportplatzfläche ist nicht eben (Maulwürfe). Die Ballfangeinrichtung ist zum Teil defekt.

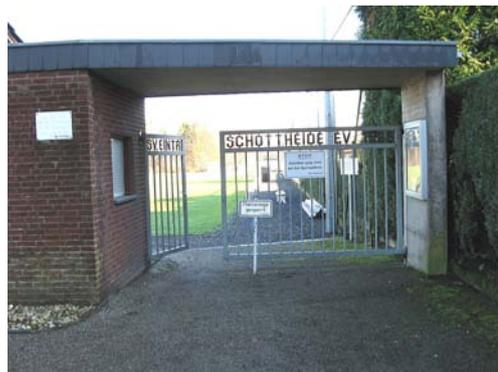
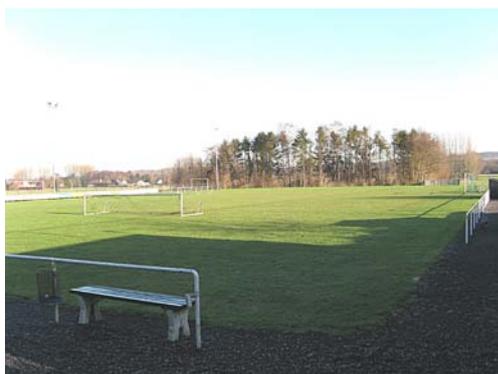
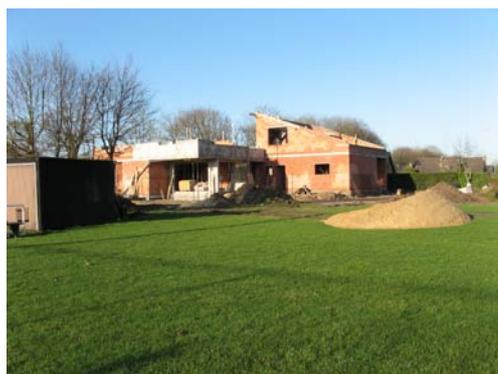
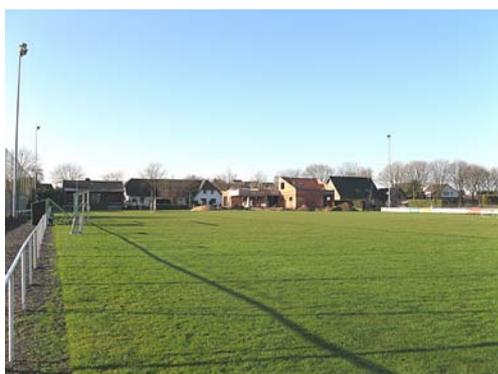
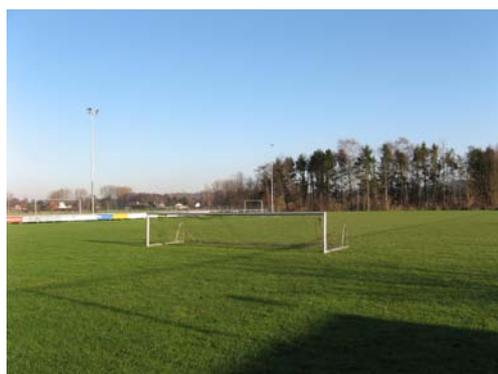
Die vormals im östlichen Teil der Anlage installierte Ballfangeinrichtung ist entfernt worden, und liegt neben dem Spielfeld. Die Tore sind seitlich befestigt worden und können nicht benutzt werden.

Das Sporthaus ist nicht barrierefrei zugänglich.

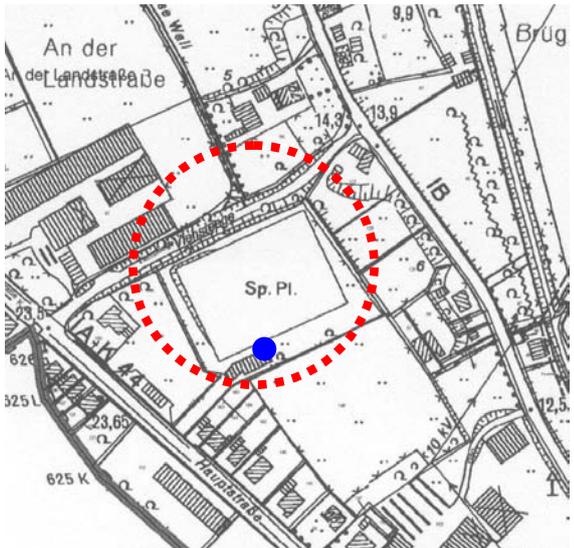
Wyler Viehsteege Ortsteil „Wyler“

Der Platz weist am südöstlichen Rand eine starke Wölbung auf.
 Die Ballfangeinrichtungen (2 m Maschendraht + 4 m Netz und 6 m Netz) sind defekt.
 Das Sporthaus wird von den Mitgliedern des Fußballvereins und der freiwilligen Feuerwehr gemeinsam genutzt.

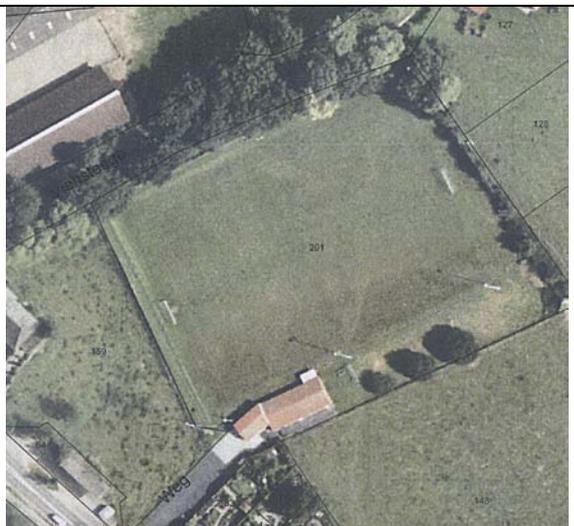
<p>① Rasendecke, ② Rasentragschicht</p>		
Modernisierungsmaßnahmen	Ausstattung	
Im Sporthaus wurden die Türen und Fenster erneuert.	Beleuchtungsanlage: 6 Masten, 8 Lampen 2 Wettkampftore 1 Jugendtor 2 Schülertore Ballfangeinrichtung (H 6m) Aufenthaltsraum: L 8,10 m, B 4,86 m, H 2,30 m

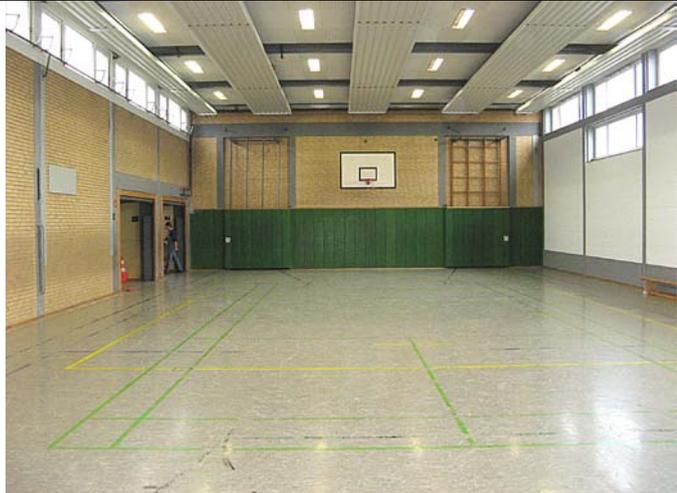
<p>1 Oberbelag, 2 Biegesteife Lastverteilung, 3 Blindboden, 4 Elastische Konstruktion, 5 Tragfähiger Unterboden</p>		
<p>Modernisierungsmaßnahmen</p>		<p>Ausstattung</p>
<p>Es ist eine neue Deckenheizung eingebaut worden.</p>		<p>Spielfeldmarkierung, aufgezeichnet: 1 Basketballspielfeld 1 Volleyballspielfeld 1 Badmintonspielfeld</p> <p>„Mattenbereich“ einer asiatischen Kampfsportart</p> <p>Prallschutzwände an den Stirnseiten</p> <p>Lichte Höhe 5,20 m</p>

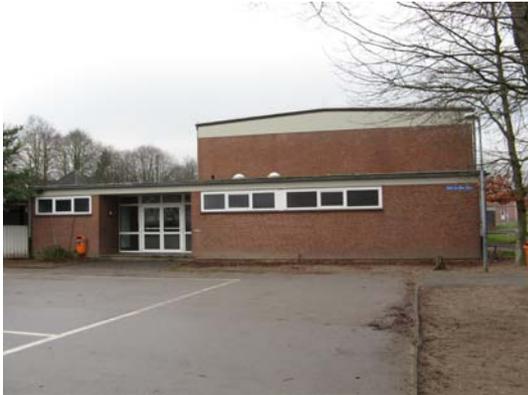
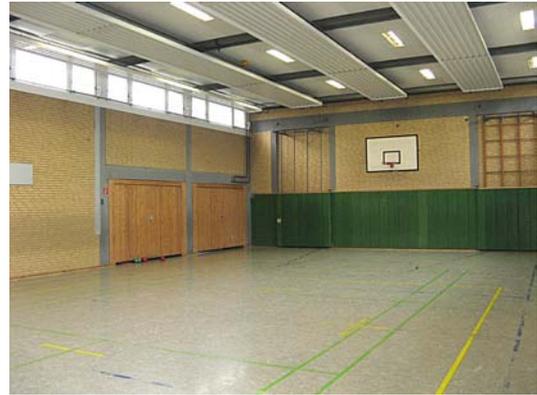
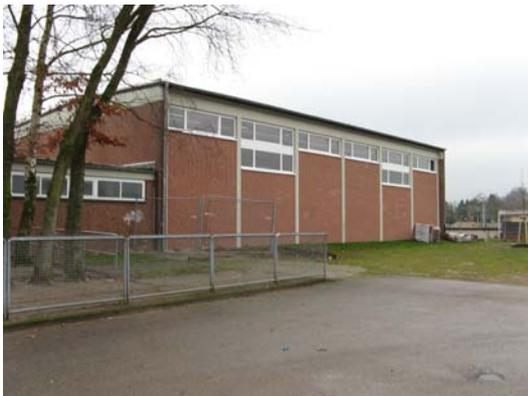
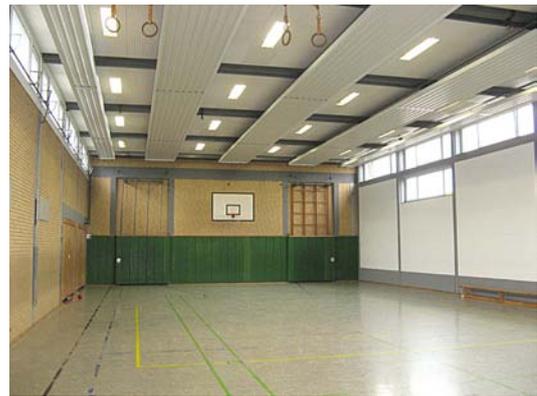
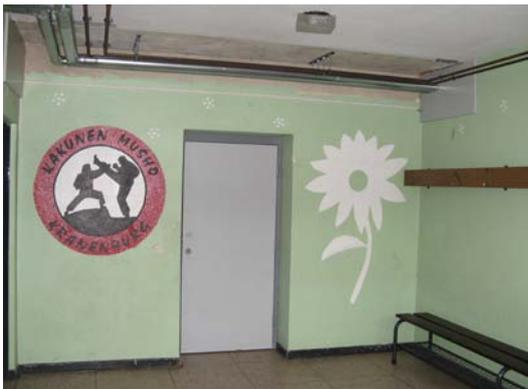
Die lichte Höhe von 5,20 m ist durch den nachträglichen Einbau der Deckenheizung vorgegeben.

Eine Abdeckung im Hallenboden ist defekt.

Die Spielfeldmarkierungen sind schlecht erkennbar aufgrund der Abnutzung.

Der Bodenbelag (Holz) im Geräteraum ist teilweise beschädigt.

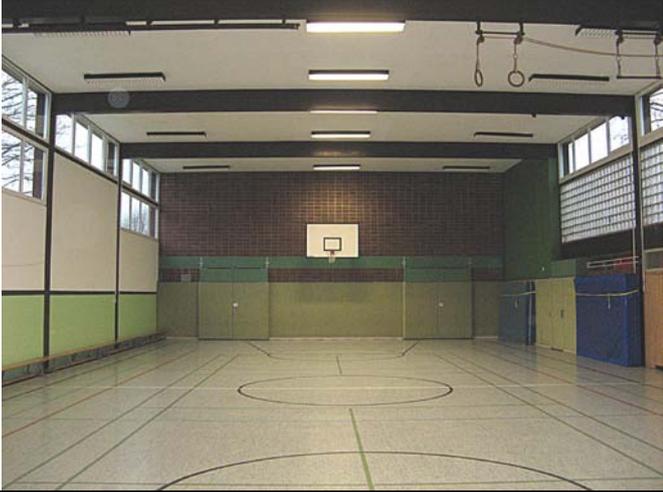
<p>1 Oberbelag, 2 Biegesteife Lastverteilung, 3 Blindboden, 4 Elastische Konstruktion, 5 Tragfähiger Unterboden</p>	Modernisierungsmaßnahmen		
		Ausstattung <p>Spielfeldmarkierung, aufgezeichnet: 1 Basketballspielfeld 1 Volleyballspielfeld 1 Badmintonspielfeld 1 Tennisspielfeld (Teil)</p> <p>Prallschutzwände an den Stirnseiten und an einer Längsseite</p> <p>Lichte Höhe 5,50 m</p>

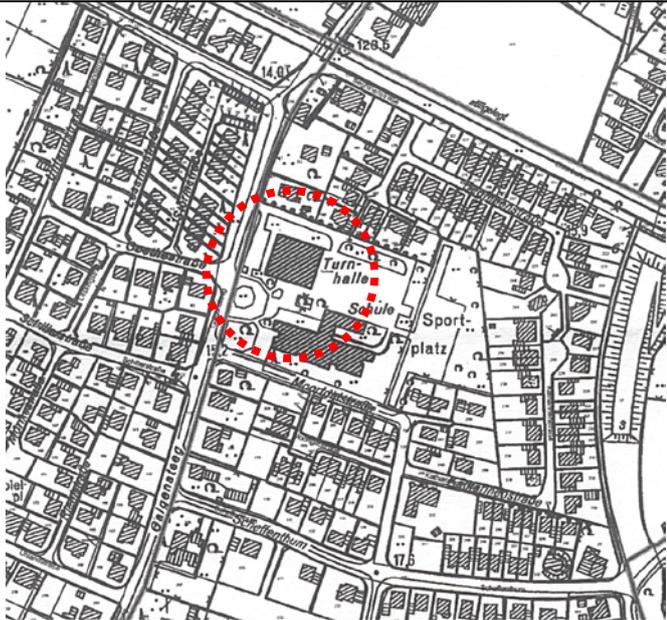
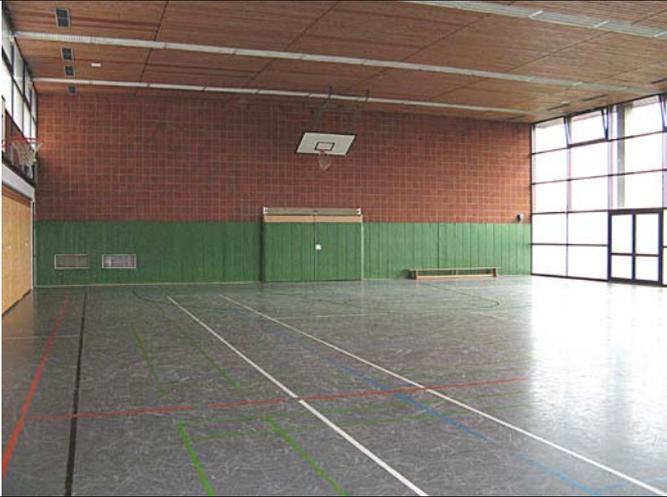
Sporthalle Galgensteeg Ortsteil "Kranenburg"

Der Bodenbelag in der Halle wirft an mehreren Stellen Blasen.
Die Bezüge der Kästen sind defekt.

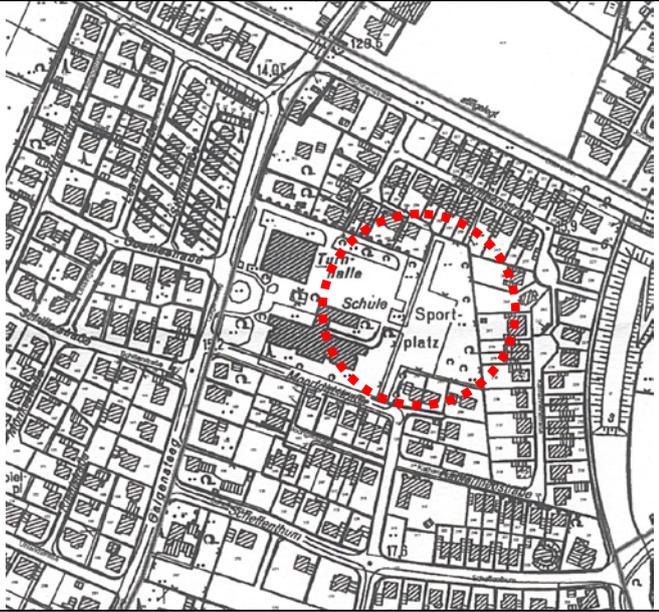
Kleinspielfeld Galgensteeg Ortsteil „Kranenburg“

Es wird viel Sand aus der Weitsprunggrube ausgetragen.
 Die Anlage sollte im Frühjahr gereinigt werden wegen der starken Verschmutzung durch herabgefallenes Laub.
 An der Weitsprunggrube ist die Einfassung, d. h. der Kantenstein mit Gummikante, zu erneuern.
 Die Ballfangeinrichtung ist defekt.

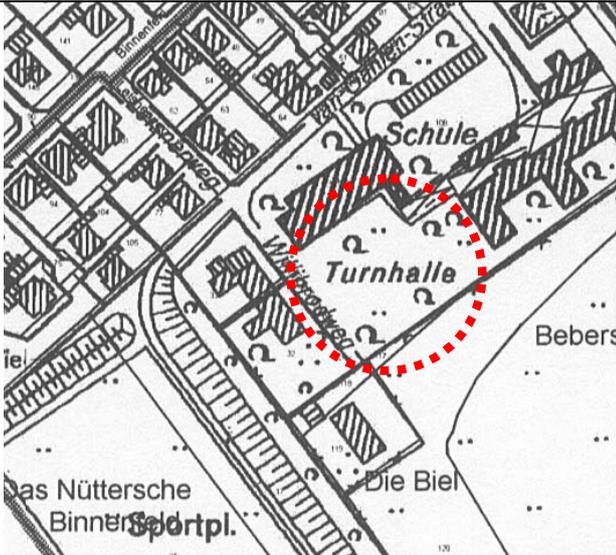
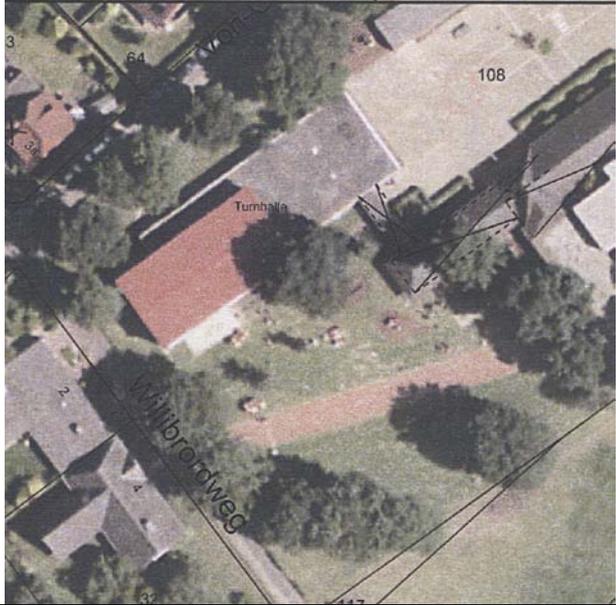
<p>Schulsportanlage Von Galen Straße Ortsteil „Nütterden“</p>

Die Kunststoffmatten der Anlaufbahn liegen nicht aneinander. Die Weitsprunganlage sollte insgesamt überarbeitet werden.

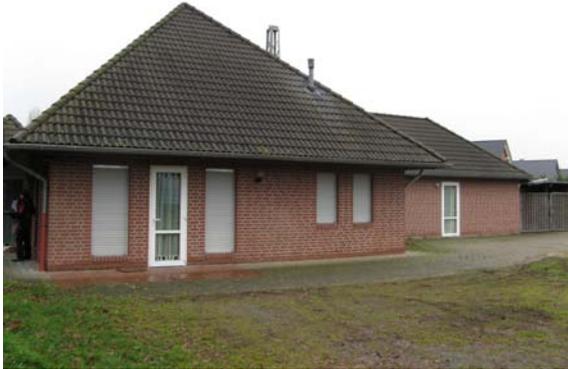
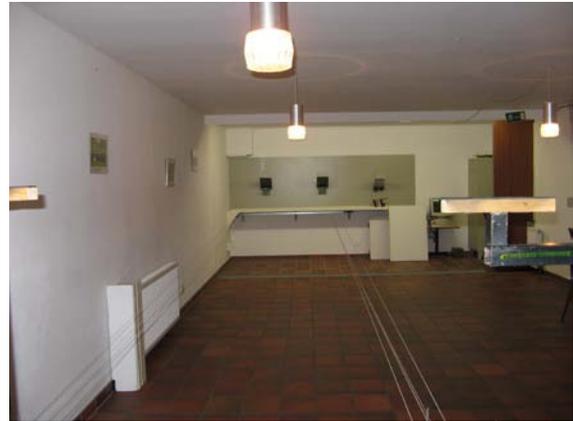
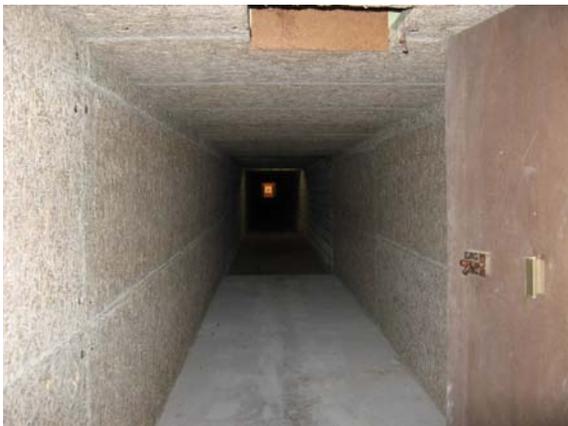
Die Verkleidung der Seitenwände der 50-m Bahn besteht aus Eternit.

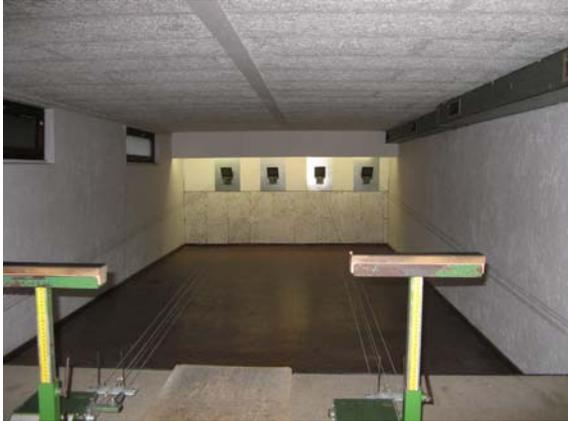
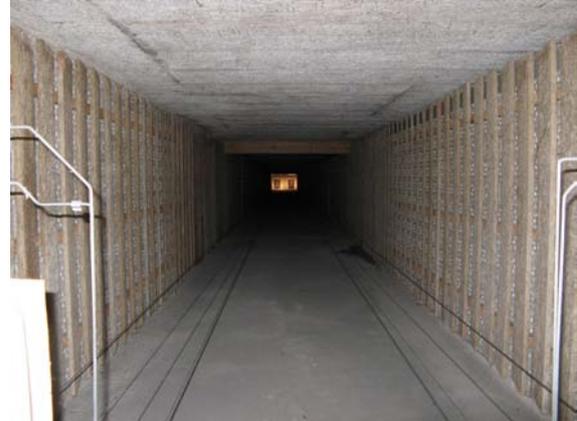
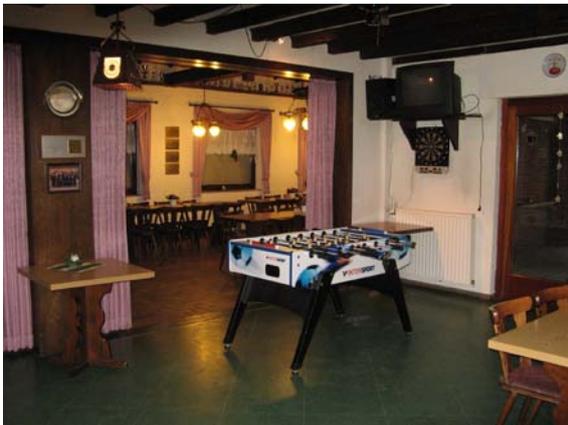
Die Verkleidung der Seitenwände der 50-m-Bahnen besteht aus Eternit.

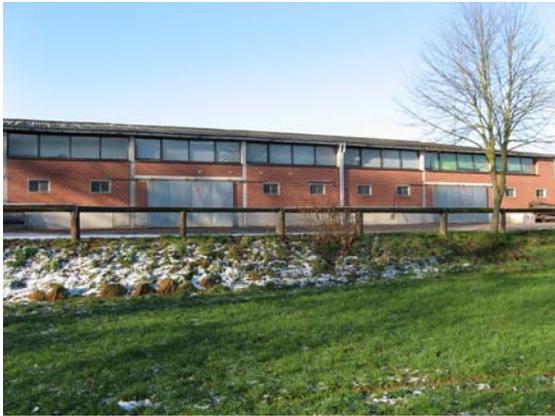
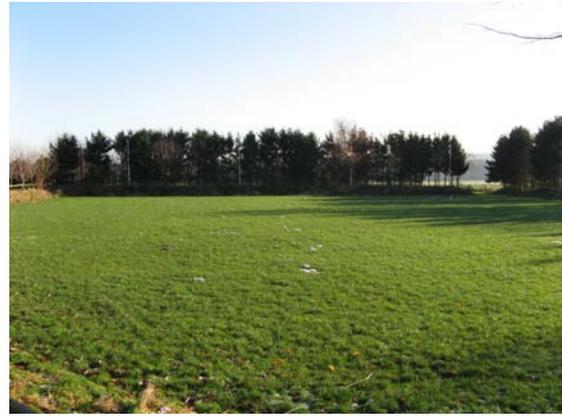
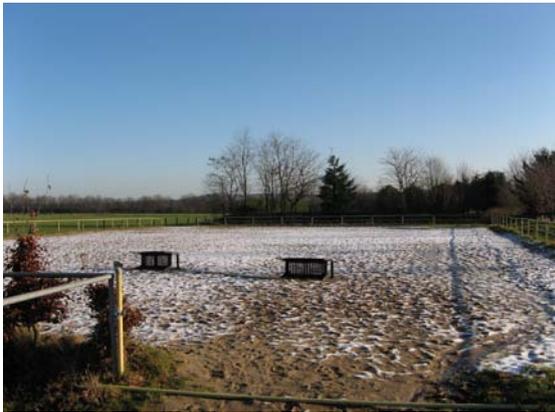
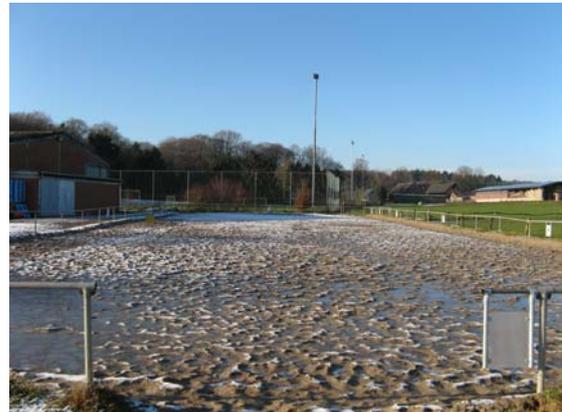
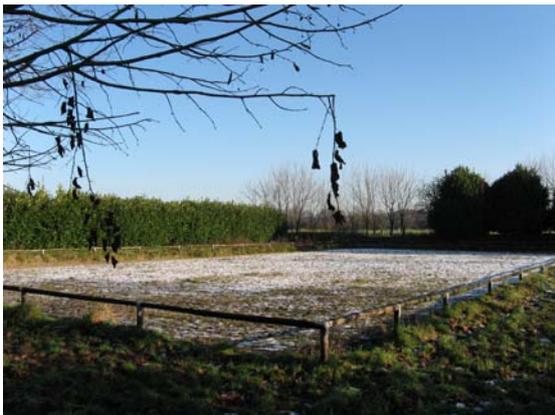
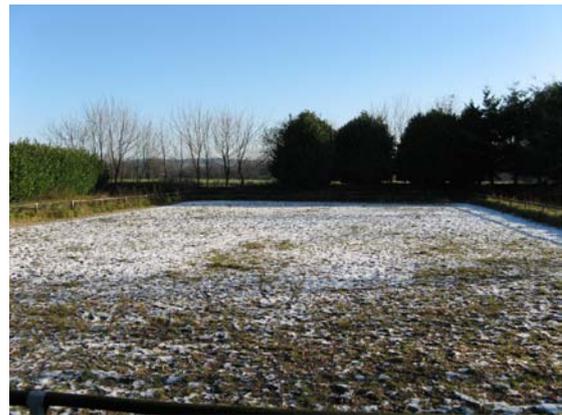
Es handelt sich um einen anerkannten Leistungsstützpunkt für das Springreiten.
 Auf dem Dressurplatz fließt das Wasser an der südöstlichen Seite nicht ab.
 Der gastronomische Bereich ist nicht barrierefrei zugänglich.

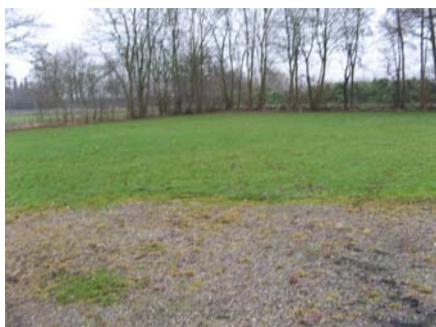
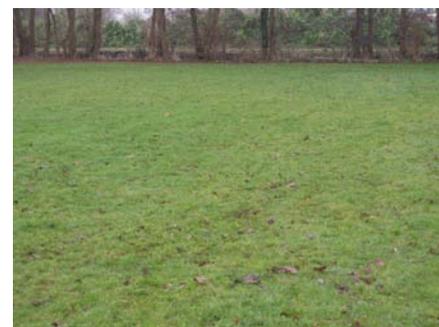
Anmerkungen/Empfehlungen	Ausstattung	
Der Spielbetrieb ist durch tiefe Fahrspuren auf der Spielfläche beeinträchtigt.

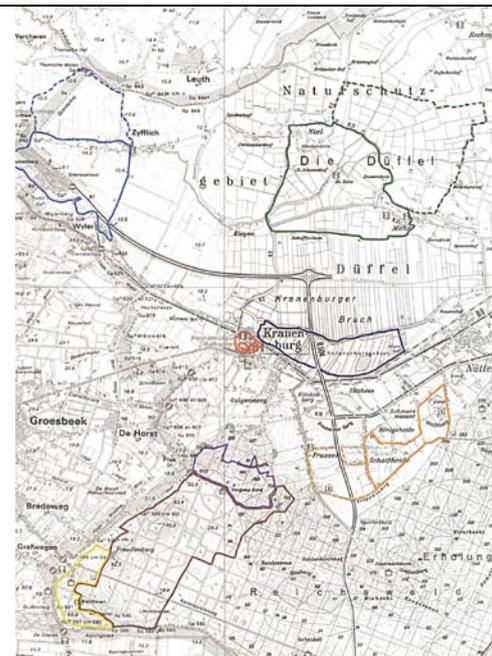
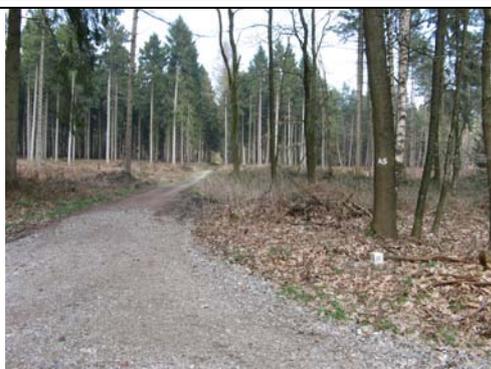
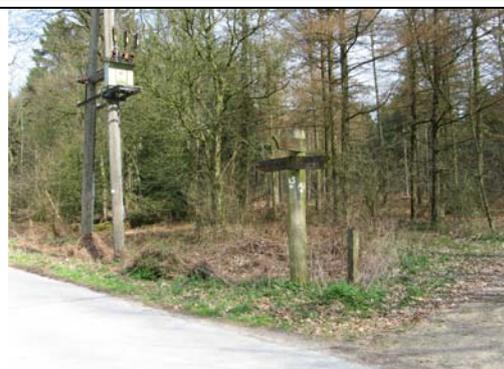
Die Wanderstrecke A 5 resp. Raute [\diamond] weist an mehreren Stellen Lücken im Markierungssystem auf. Die Wanderwege sind zum Teil wenig attraktiv, da sie dem bereits vorhandenen, rasterartig angelegten Wegesystem entsprechen. Nur selten wird dieses System unterbrochen. Der im Gemeindeplan verzeichnete Wanderweg A 6 ist anhand der Karte nicht zu wandern.

Die Wege sind teilweise in einem schlechten Zustand; erneuerte Streckenteile wurden mit Kiesel und Schotter belegt und sind so für verschiedene Sportarten (z.B. Nordic Walking, Jogging) wenig bis gar nicht geeignet.

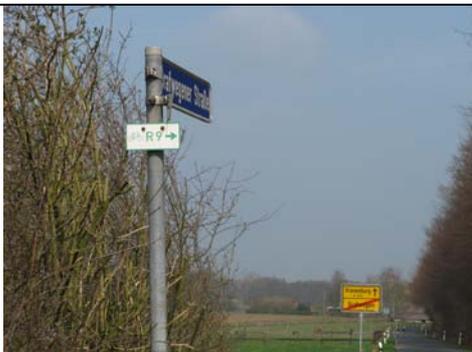
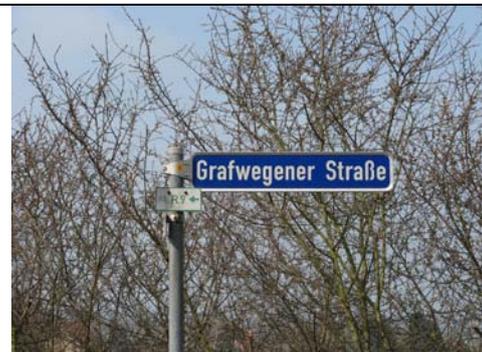
Die Beschilderung der Radwege ist zu verbessern.

Neben den ausgewiesenen Strecken, die je nach Routenkombination auch für Langstreckenfahrer in Frage kommen, sind kurze Strecken z. B. für Familien einzurichten. Die Strecken sollten – beginnend am Kranenburger Rathaus – eine Länge von 3 km, 5 km, 7,5 km und 10 km haben.
